# Risicovolle renovatie van grondstofsilo's

ForFarmers houdt veiligheid scherp in de gaten

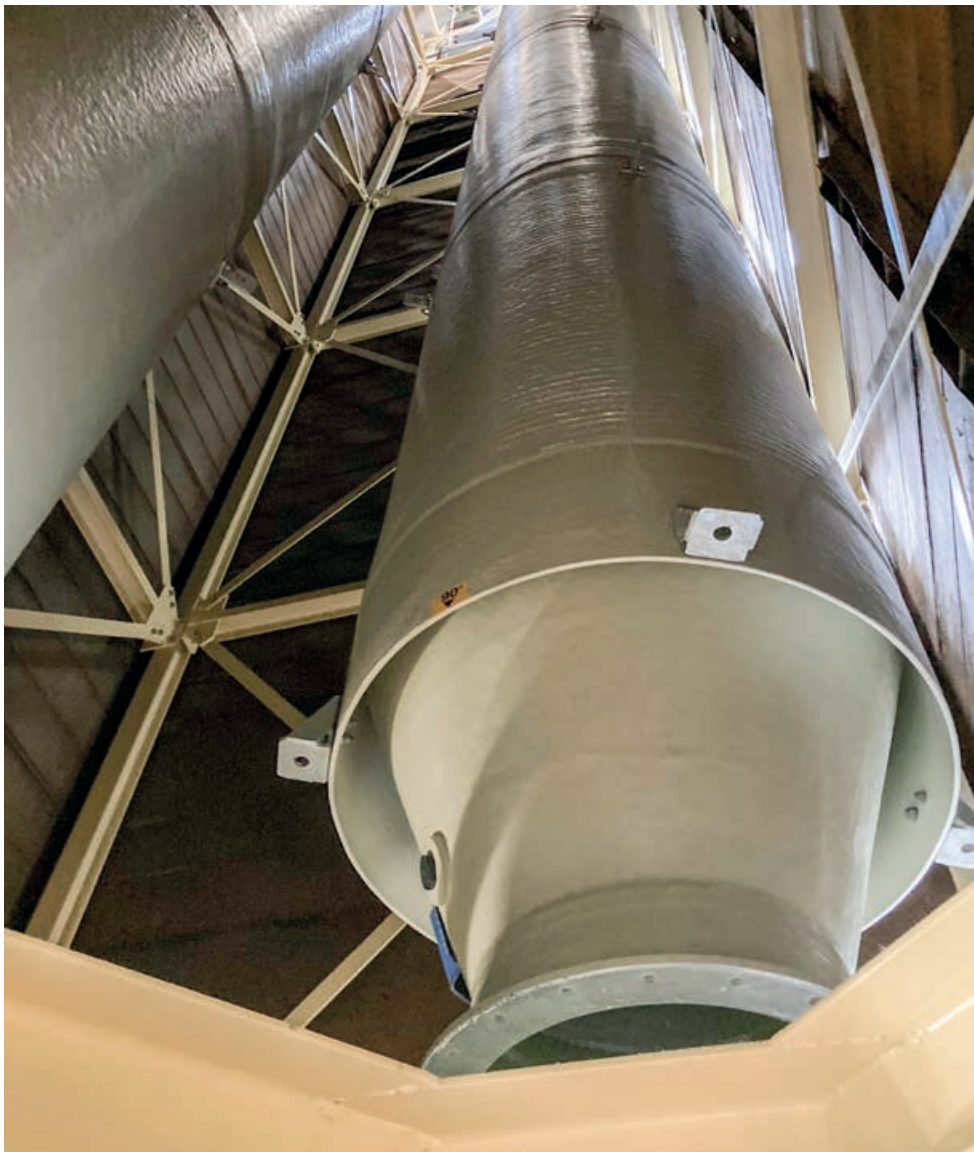
Het plaatsen van een aantal ronde polyester silo's binnen de kaders van de vierkante silo bleek de beste oplossing.

Na de inspectie besloot ForFarmers om de renovatie definitief uit te voeren. Een alternatief was het vervangen van de silowanden. Maar ook vanwege veiligheidsredenen was het plaatsen van een aantal ronde polyester silo’s binnen de kaders van de vierkante silo de beste oplossing.

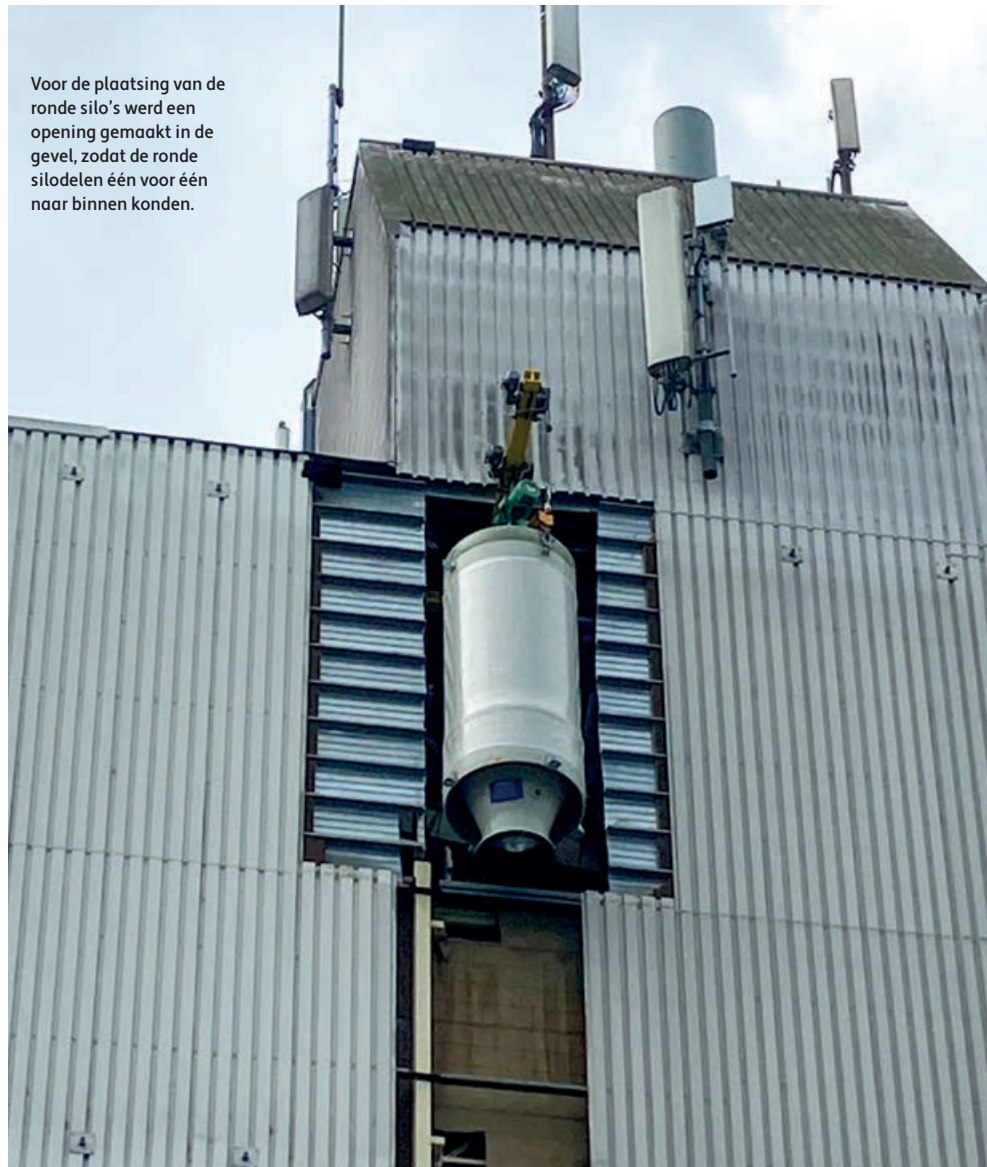
Voor de plaatsing van de ronde silo’s werd een opening gemaakt in de gevel, zodat de ronde silodelen één voor één naar binnen konden.

Voor de plaatsing van de ronde silo’s werd een opening gemaakt in de gevel, zodat de ronde silodelen één voor één naar binnen konden. Omdat de silo een dragende functie had, werd een kolom bijgeplaatst en voor de stabiliteit een balkenframe aangebracht. “Dat polyester beter bestand is tegen corrosie onder invloed van de warmte en het vocht dan staal behoeft geen toelichting”, vertelt Harry. Maar er zijn meer voordelen. “In plaats van één silo zijn er nu vier silo’s beschikbaar. Die uitbreiding biedt operationeel grote voordelen. De totale inhoud is wel
